장갑 밀려들어 팔목골절 사고 발생

금호타이어 비정규직 타이어 선별 라인, 비상정지 방법 없어

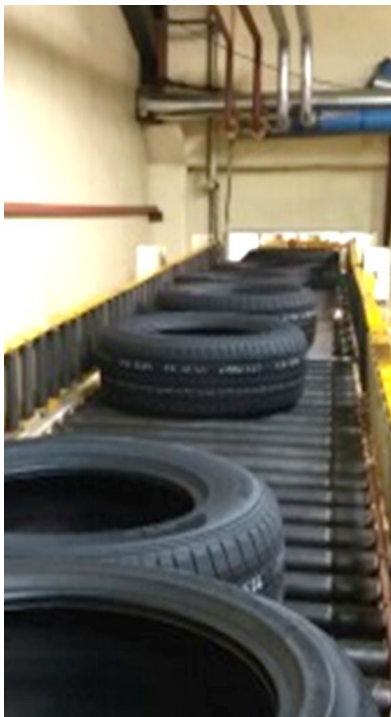
▲ 타이어 이송용 컨베이어의 모습

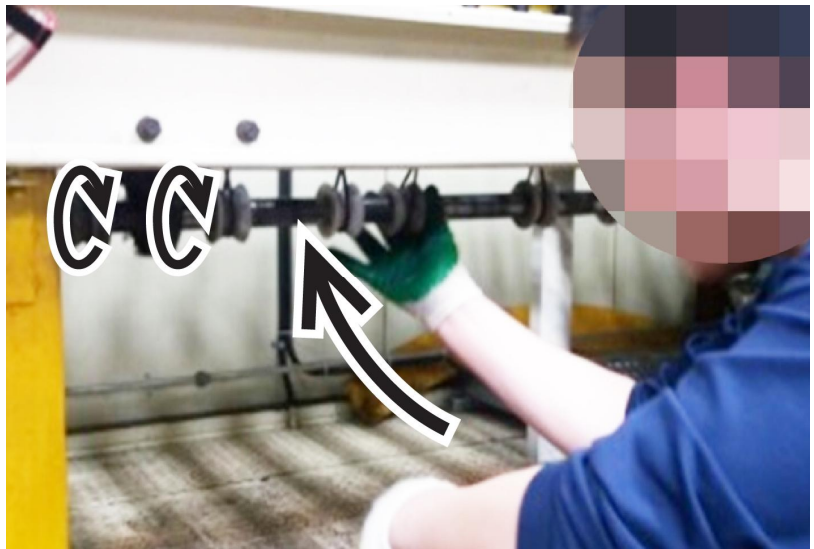
▲ 한쪽으로 치우친 가이드 롤러를 원위치 시키던 중 새끼손가락 쪽 장갑이 밀려들어감

리면서 위치가 어긋난 가이드 롤러(우측 그림)를 평소대로 수작업으로 원위치 시키려 했다. 이 과정에서 새끼손가락 쪽 장갑이 회전체에 밀려들었다.

그 결과 오른손 새끼손가락 신경이 손상되고, 팔목이 골절되는 큰 부상이 발생했다.

당시 해당 공정엔, 비슷한 시기에 설치한 다른 라인과 달리 비상정지 로프조차 없었다. 결국 비명을 들은 다른

회전하는 기계장치를 점검할 때에는 반드시 동력을

차단하여 안전부터 확보해야 한다. 하지만 해당 공정은 컨베이어 에러가 발생했음에도 작업자가 직접 기계를 멈출 방법이 없는 곳이었다.

지회는 사측에 비상정지 로프, 비상정지 버튼 등을 설치하고, 현장의 안전을 개선할 것을 요구했다.
